久保田煤油發動機

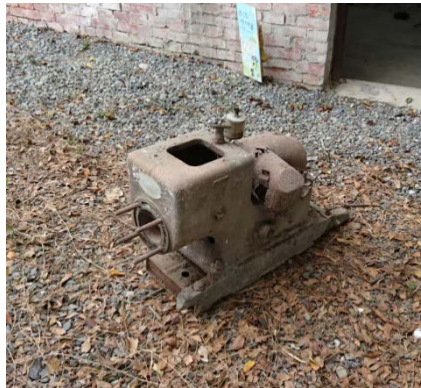
圖 1 菁埔埤久保田煤油發動機外觀

如圖 1，引擎表面有大量鏽蝕，且曲軸箱因為長年沒有使用，當時在裡面潤滑用的油，已經變成油泥附著在內部，水箱內部也因長年沒有使用，導致內部有大量的泥土、樹葉和樹枝，木頭的底座也因為泡水開始腐爛。

(2019.11.16, 菁埔埤)

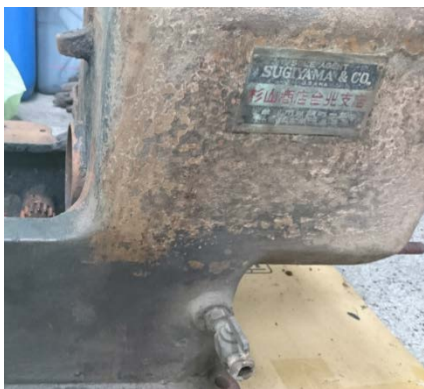
圖 2 煤油發動機清理

(a) 外部零件拆解 (2019.12.18, 永康)

如圖 2，首先將引擎剩餘零件拆除，再將水箱內大部分的泥土、樹葉和樹枝清理乾淨，曲軸箱內部的油泥利用刮刀清除，倒入溶劑將殘留的油汙溶解。

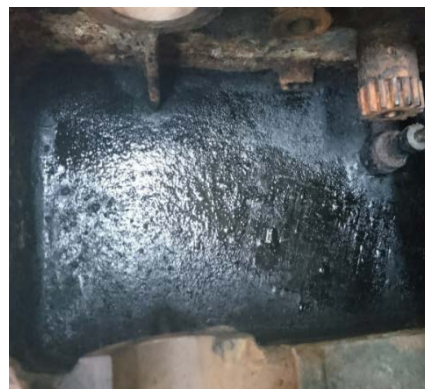
(b) 油泥清除 (2019.12.18, 永康)

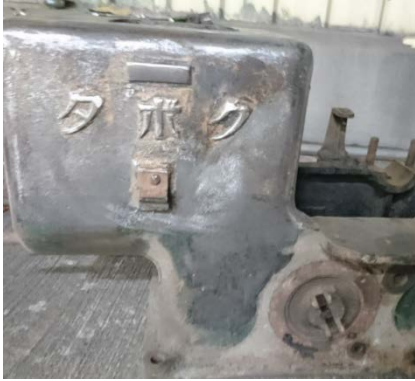
圖 3 煤油發動機修復

(a) 外觀處理 (2019.12.21, 永康)

接著使用鐵刷和手持砂輪機將引擎表面的砂石、鏽斑、原漆研磨掉，再依序利用由粗到細的砂紙將引擎表面都磨細後，均勻噴上一定厚度的綠色底漆，再使用較細的砂紙打磨過，最後噴上亮光漆，過程如圖 3。

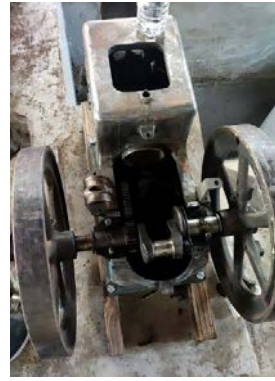
(b) 維護後 (2020.07.19, 菁埔埤)
